# Metodologías de identificación de materiales para la intervención en el patrimonio arquitectónico

*Material identification methodologies for intervention in architectural heritage*

Esther Moreno-Fernández, Francisco González-Yunta, Javier Pinilla-Melo, Cristina Mayo-Corrochano

## 1.1. INTERVENCIÓN EN EL TEMPLETE DEL MUSEO CERRALBO

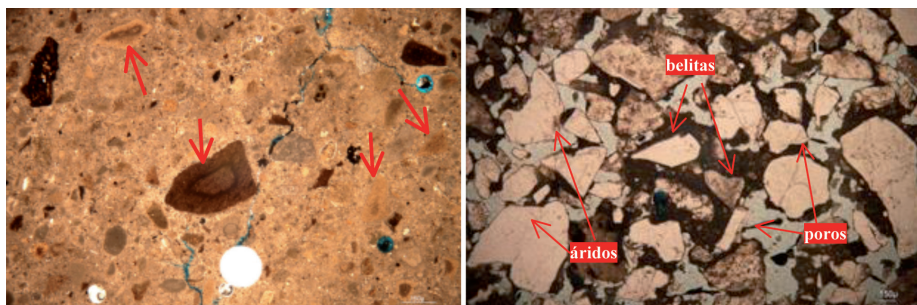
Fig. 2: Detalle de los fragmentos de margas calcinadas (izda). Lámina pulida de la muestra (dcha)

todas las margas estaban correctamente calcinadas. Como el proceso de molienda no era tan fino, quedaban fragmentos de margas calcinadas que se pueden identificar. La figura 2 (izda) muestra la imagen de una muestra de pasta de Cementos Naturales.

Aunque a simple vista el mortero parecía muy compacto (Fig. 2 dcha), al observar la lámina delgada se evidencia una gran porosidad con agregados muy angulosos. En el microscopio petrográfico observamos cristales de belita no hidratados en la matriz del aglomerante, pero no observamos los típicos fragmentos de margas calcinadas de los cementos naturales. Tampoco se encontraron cristales de alita.

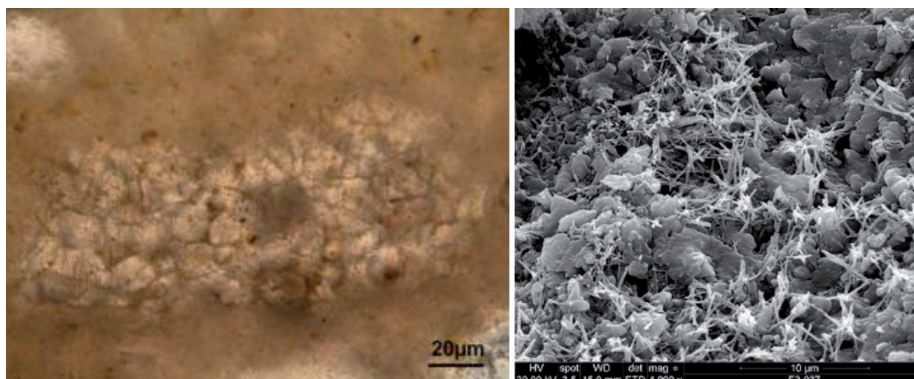
**3. Microscopio petrográfico** a mayor resolución. Identificación de alita (silicato tricálcico) y belita (silicato bicálcico). En el caso del cemento natural, no aparecen cristales de alita. Para confirmar la ausencia de alita, se puede utilizar un reactivo de ataque, Nital (1 ml de ácido nítrico y alcohol propílico) y los cristales de alita adquieren tonalidad azul mientras que la belita permanece marrón (Fig. 3 izquierda).

**4. Por microscopía electrónica de barrido** se confirma la presencia de los cristales de belita y se realizan mediciones químicas semicuantitativas de determinadas zonas. La estructura es altamente porosa, combinando cristales fibrosos y laminares propia de los cementos naturales, pero la ausencia de fragmentos de margas hace concluir que no se trata de este material (Fig. 3, dcha).

Fig. 3: Cristales de Belita luz transmitida (izda). Estructura del mortero (dcha)

indican que no se trata de un cemento natural. El conglomerante (a pesar de no haber encontrado nódulos de cal libre) se podría asemejar a una cal hidráulica pero con un mayor contenido de belita debido al mayor porcentaje de Silicio en la materia prima. Este material, denominado por algunos autores como "**cemento belítico artificial**", se obtenía por calcinación a baja temperatura.

La caracterización precisa del conglomerante (cemento belítico artificial) ha posibilitado tomar la decisión de reproducir la balaustrada con un material similar y con la forma de los elementos originales del Templete. La balaustrada de la planta de cubierta fue analizada con técnicas tradicionales, resultando que el conglomerante utilizado fue cemento Portland. Este resultado, unido a su diferencia morfológica con el resto del edificio, evidenciaba que se trataba de un ornamento añadido en la reconstrucción posterior a la Guerra Civil. La caracterización realizada en la balaustrada de la planta primera y el hallazgo de la utilización del cemento belítico, situaba claramente su origen en la construcción del templete y avalaba la decisión de sustituir el añadido en la planta de la cubierta por otro elemento con la forma original de la planta primera. Además, al no tratarse de cemento natural, se podrían realizar reconstrucciones en caso de ser necesario sin necesidad de utilizar este material.

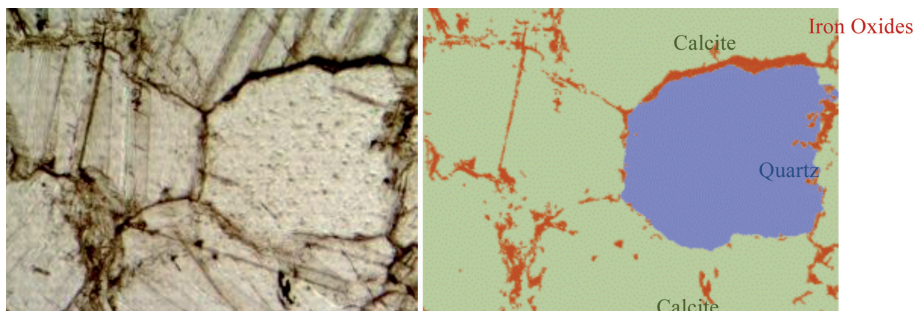
Fig. 4: Mejora de la imagen y segmentación de cada fase. En rojo se representan los óxidos de hierro y fases alteradas

mismo tipo de luz, tiene una birrefringencia alta, aunque su textura es "granular". No desarrolla planos de maclas y de tipo distribución polisintética (Fig. 4). Los óxidos e hidróxidos aparecen asociados a bordes de grano o zonas de fisuración, de tipo hidrotermal y lógicamente relacionados con la dinámica de los fluidos. Dan colores de interferencia y refracción más bajos (pardos).

El resultado (Fig. 4 dcha) es una imagen clasificada en la que la extracción de áreas de ocupación relativa (porcentajes) y su distribución espacial, es inmediata (estableciéndose el tipo de contacto entre fases, la densidad de la red de fisuración etc.).

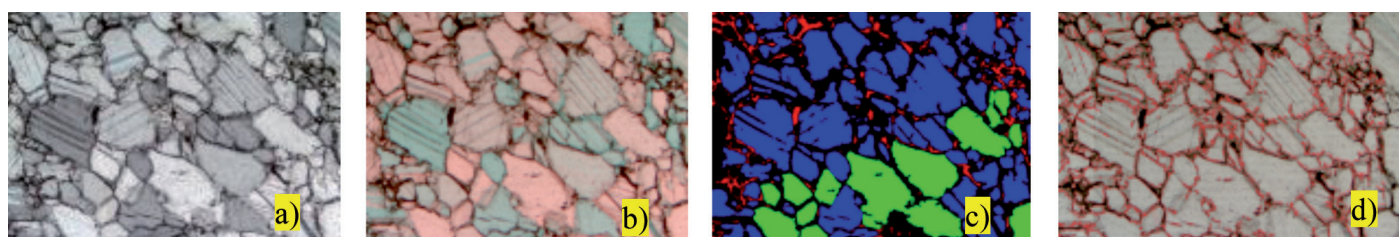
Fig. 5: a) micrografía luz polarizada. b) aplicación de algoritmos de filtrados. Azul, la calcita, rosa, el cuarzo, en siena las calcitas con orientaciones diferenciales c) combinación de bandas para identificar fases. d) extracción para el cálculo de bordes de grano

La Figura 5 resume el proceso. Partiendo de imágenes registradas con luz natural (a) y polarizada (b) del mismo campo y ejecutando diferentes tipos de filtrados, se aísla cada componente (c) y (d) etiquetándose todas las fases existentes (calcitas, cuarzo y óxidos) y extrayendo sus parámetros espaciales y de distribución, porcentajes, tamaños de grano, elongación, y distancias (puntos en el plano o lámina delgada).

La imagen derecha (d) que muestra el proceso de cálculo de los bordes de grano debe corregirse. El campo resultante que quedaría, después de discriminar los granos incompletos, se corresponde con líneas de contacto. Se miden, en esta imagen, los siguientes parámetros: área, diámetro mayor, diámetro medio, perímetro y redondez.

La imagen clasificada (c) se etiqueta en colores, o códigos alfanuméricos de referencia. En azul, la calcita ( $\text{CaCO}_3$ ); en verde, la fase Cuarzo ( $\text{SiO}_2$ ) y Feldespatos ( $\text{KAlSi}_3\text{O}_8$ - $\text{NaAlSi}_3\text{O}_8$ ) en sus múltiples variedades o series de desmezcla. Las Lutitas (filosilicatos) y Óxidos, se representan en color rojizo.

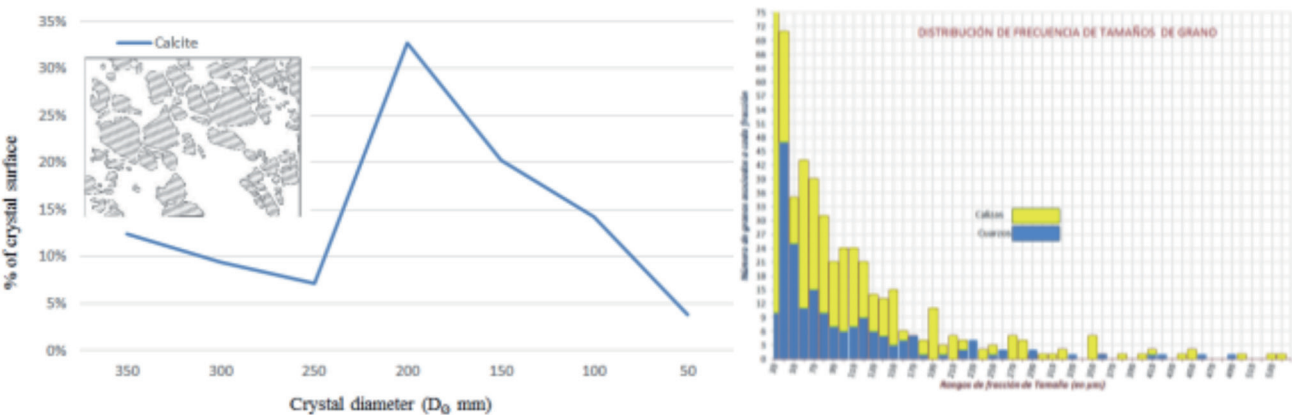
El resultado se refleja en el diámetro medio  $D_0$  de los granos de calcita, obteniendo un histograma (Fig. 6) que evidencia una enorme dispersión granulométrica. Esta "firma digital" es característica de una determinada región y cantera (Tabla 1).

procesos degradativos. Por la forma del histograma (fig. 6) no es un mármol de Carrara ya que aquél tiene una distribución morfológica y pureza monomineral totalmente diferente. Este, más heterogéneo y con mayor porcentaje de impurezas y con una acusada degradación, siendo el tipo de alteración más propia de un mármol Macael.

Fig. 6: Morfometría de los cristales de Calcita (izda). Histograma de calcitas y cuarzo (dcha)

Los productos de alteración, en su mayoría óxidos de hierro, derivan de impurezas del material, que han lixiviado y acumulado en la superficie. Se ha revelado, además, el grado de daños o alteraciones en la superficie de los cristales. Esta información, ha orientado en la elección de productos de protección más eficaces y adecuados a este tipo de material calcáreo en tratamientos de protección de las esculturas.
