Enfoque multidisciplinar para evaluar el estado estructural y de conservación de un edificio protegido

Multidisciplinary approach to evaluate the state of conservation of a protected building

■■■■
Francisco Fiol-Oliván, Javier Garabito-López y Carmelo Muñoz-Ruipérez
Universidad de Burgos. EPS. Departamento de Construcciones Arquitectónicas e I.C.T. (España)

El trabajo se desarrolla sobre un edificio situado en la calle San Juan, en el

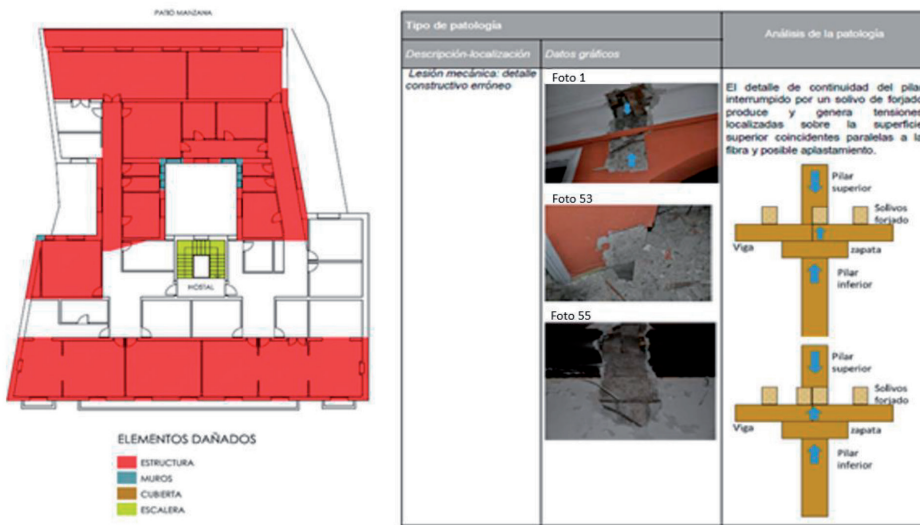
Figura 1: Mapeo de los elementos dañados de la segunda planta. Extracto de la Tabla que describe las lesiones encontradas

Se han mapeado las lesiones físicas y mecánicas de los elementos estructurales analizados en cada una de las plantas del edificio (muros, pilares, vigas y correas) y se han reflejado en fichas, donde se describen las lesiones, su ubicación y extensión (Figura 1).

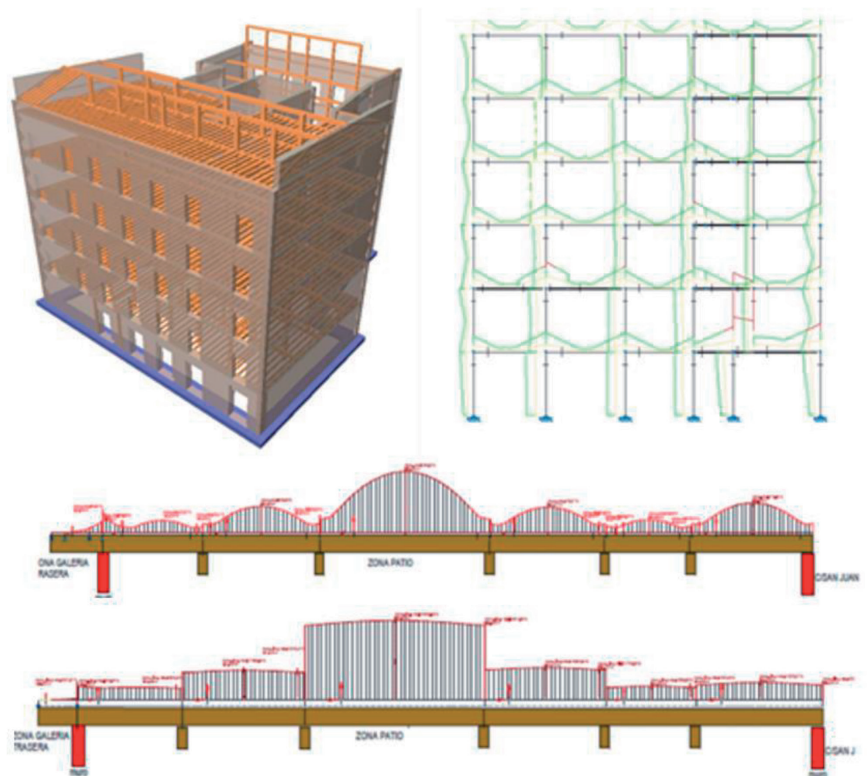
El estado tensional resulta no admisible en el 52% de los elementos de entramado, vigas y pilares con el análisis de la segunda hipótesis según los criterios del CTE-DB-SE-M. La comprobación tensional de los elementos de forjado es más favorable (Figura 2), resultando válidas las secciones del 70% de los elementos. Sin embargo, debido al deterioro de los forjados (pudrición por hongos, humedad en apoyos de muros, etc.) se tiene que intervenir en un 45% (Tabla 1), por lo que el aprovechamiento se reduciría al 35% de los elementos.

Figura 2: Discretización del edificio y comprobación de un pórtico (arriba). Estado tensional de los solivos de los forjados bajo hipótesis de cargas y comprobación frente a incendio con EF-60, considerados como isostáticos (abajo)

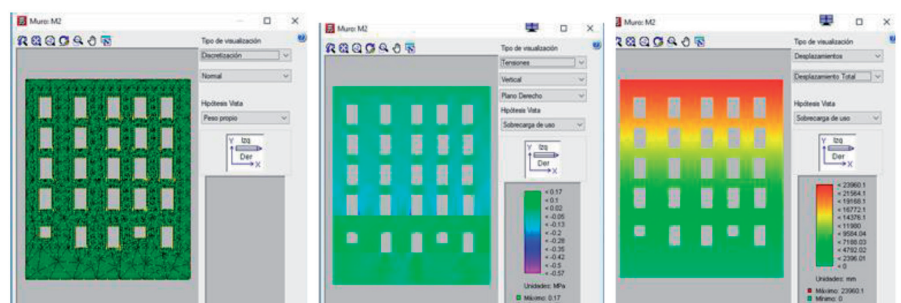
sistencia baja del mortero de 5 MPa, debida a su degradación, obteniendo un valor de f_k entre 2 y 4 MPa.

La Figura 3 muestra el esquema de discretización en triángulos (imagen iz-

quierda), los resultados de los isovalores de tensiones de compresión con valores totales de f_k inferiores a 2 MPa (imagen centro) y las deformaciones en la parte superior del muro (imagen derecha), con

Figura 3: Imagen izquierda, discretización muro. Imagen centro, resultado tensiones verticales. Imagen derecha, resultados de deformaciones

valores inferiores al límite L/500. Esta deformación es debida al empuje de los elementos inclinados que forman parte de la estructura de la cubierta [18, 19].

La composición de los morteros empleados y la degradación de éstos determinan la dudosa capacidad de la actual fábrica resistente, precisando una rehabilitación estructural que garantice sus características resistentes.
